22 juni 2011

(Philips) luidsprekerunits met een montage achter de conus en met opstekende lijmlaag.

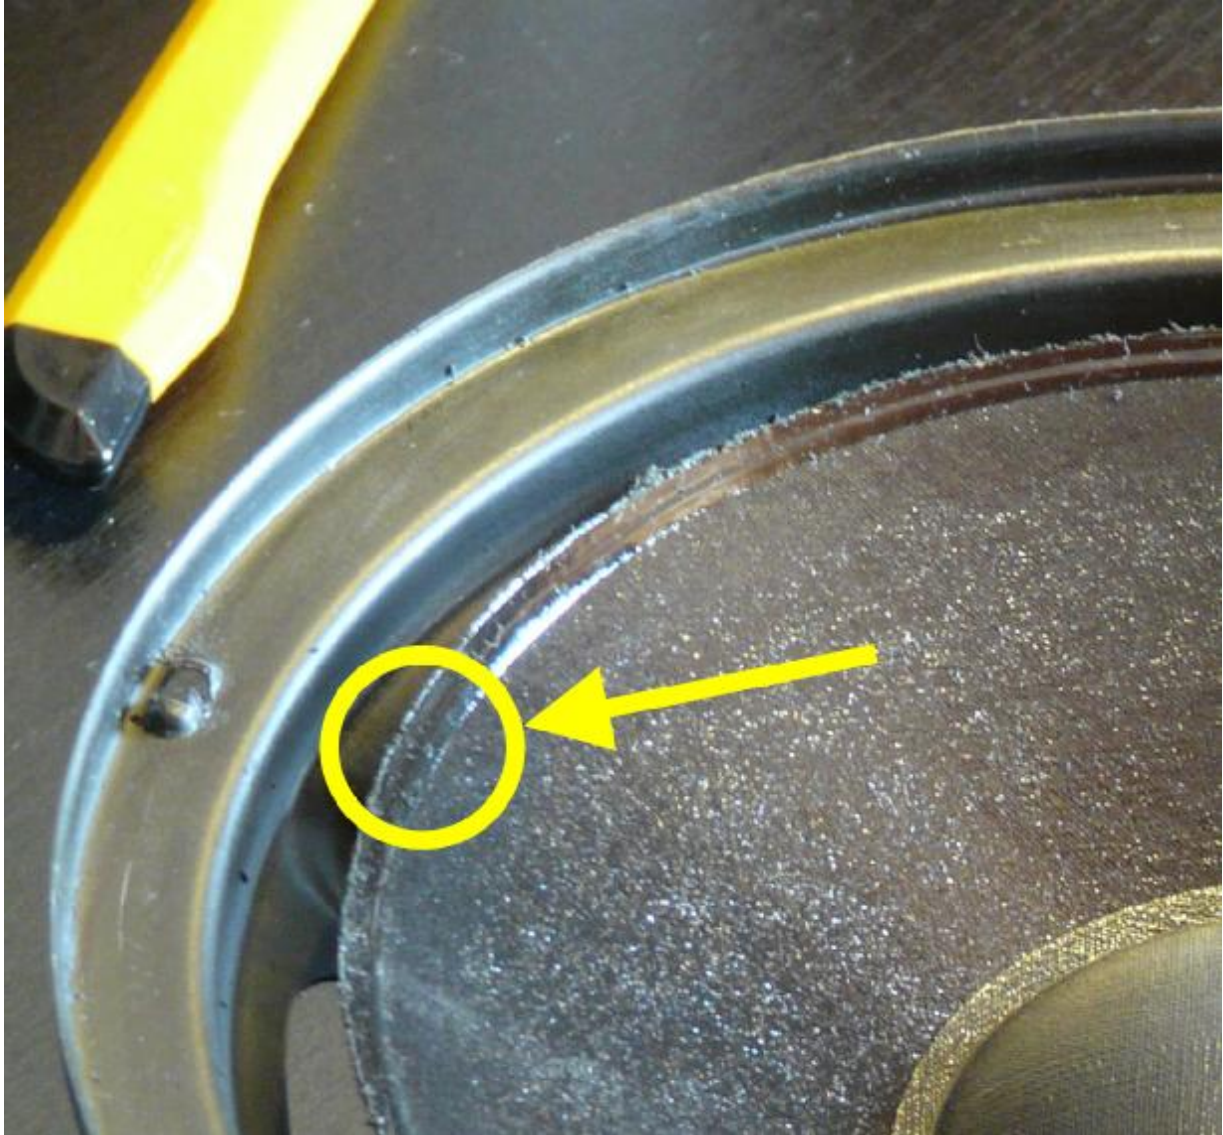
U ziet vaak bij een Philips luidsprekerunit van bijv. de FB815, FB820, FB821, FB825, FB830, FB840, FB850, FB860 FB etc. een taaie soort lijm / laklaag op de buitenkant van de conus zitten. Zie gele pijl / cirkel.
